Belgisch **Wegen**congres
Congrès belge de la **Route**

LEUVEN • 4-7.04.2022

La passerelle de Gosselies, une passerelle mobile toujours franchissable pour les modes actifs et adaptée aux usagers faibles

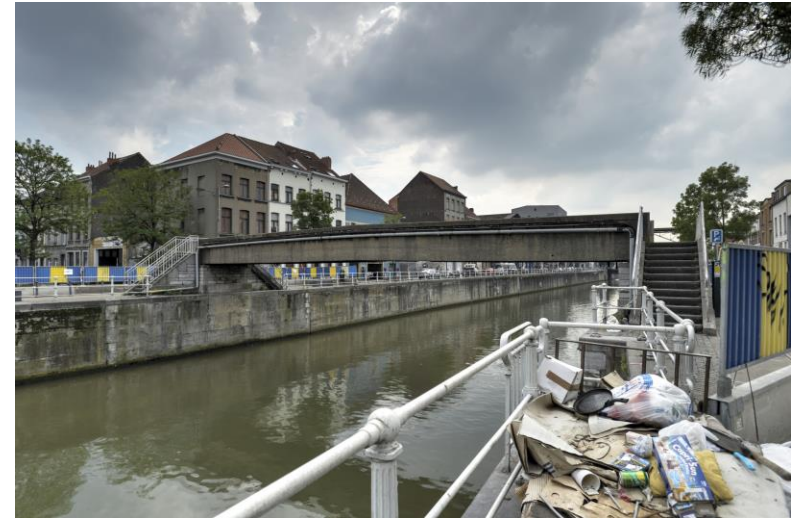
- Enjeu de respect des nouvelles normes de gabarit fluvial : tirant d'air de 7 mètres au-dessous du tablier
- Enjeu de maintien constant de l'accessibilité de la traversée du canal de Bruxelles-Charleroi par les riverains

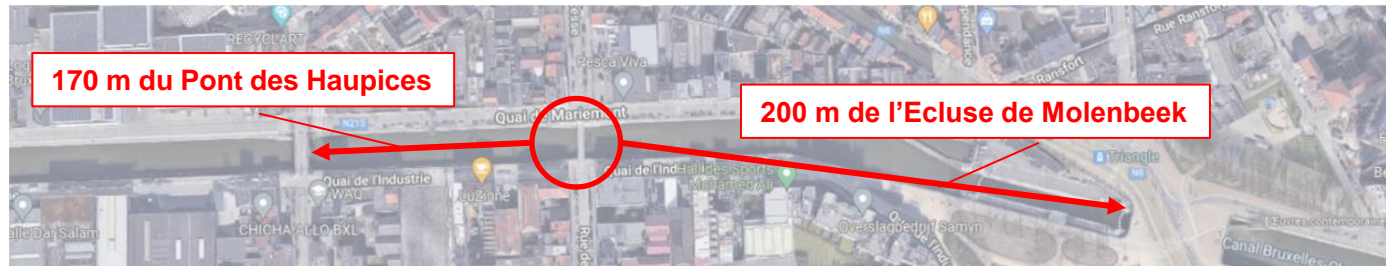
- Solution trouvée : système d'escaliers escamotables lors de la levée de la passerelle

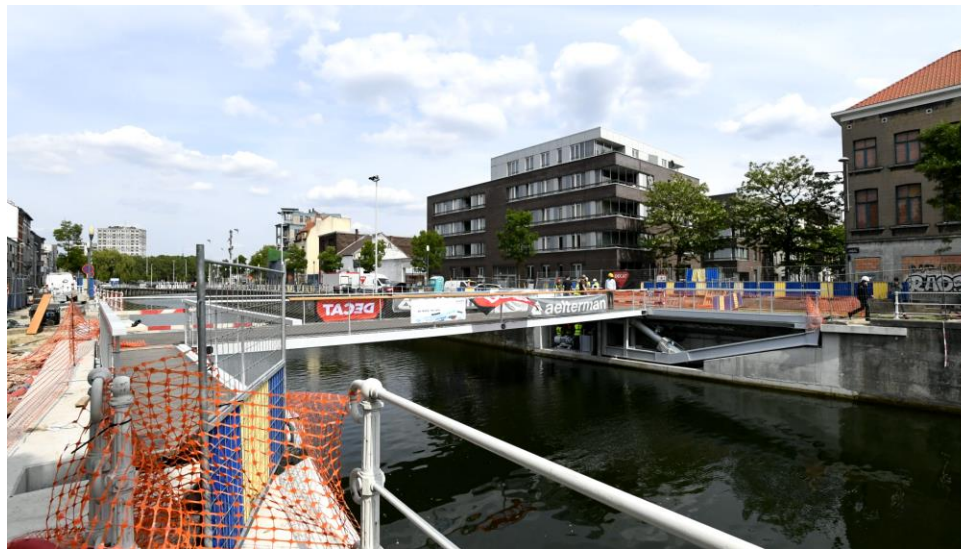
- Vision en timelapse du mouvement de la passerelle

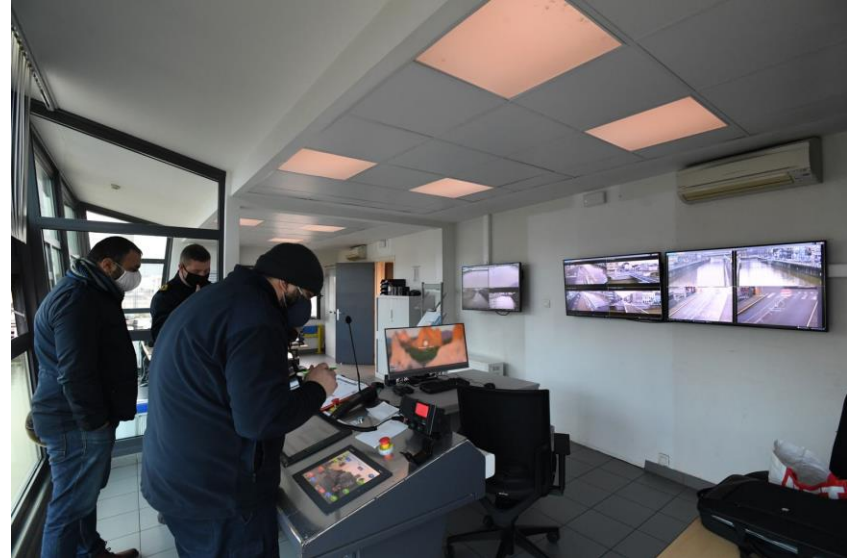
- Gestion Technique Centralisée depuis la cabine de l'Ecluse de Molenbeek par le Port de Bruxelles :
 - Retours caméras sur la passerelle
 - Gestion signalisation fluviale
 - Gestion des mouvements de la passerelle et des portes coulissantes
 - Gestion des incidents en live via parlophone sur passerelle
