Belgisch **Wegen**congres  
Congrès belge de la **Route**

LEUVEN • 4-7.04.2022

## PROEFPROJECT LEVENSDUURVERLENGEND ONDERHOUD (LVO)

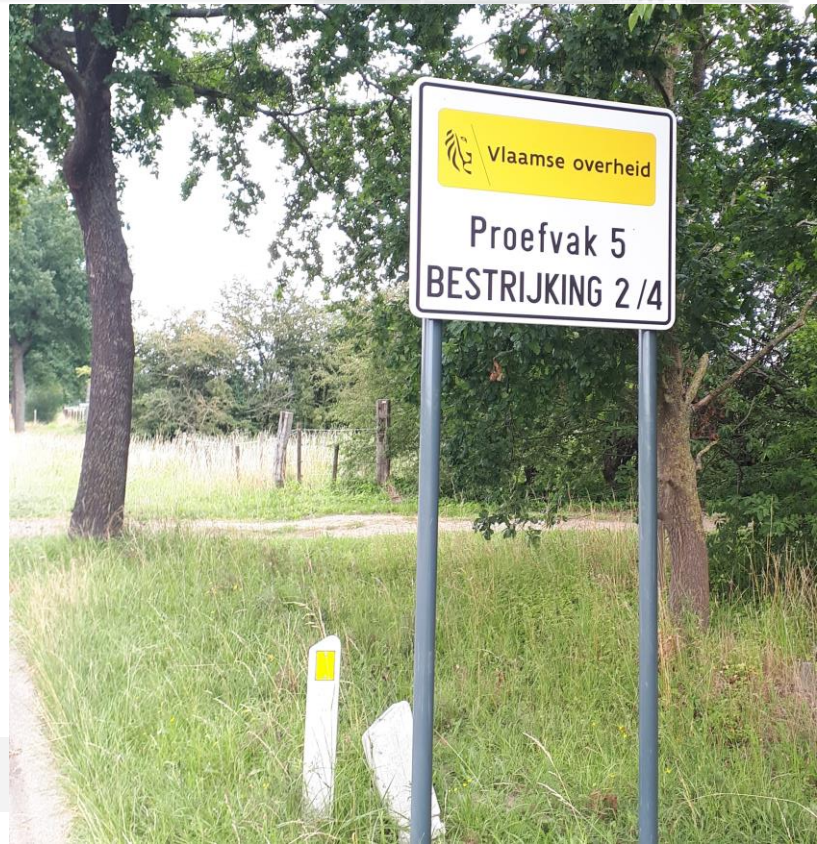
### Eénlaagse bestrijking EB 2/4

- Sproeien van emulsie C67B3
- Aansluitend ingestrooid met steenslag zandsteen 2/4 mm
- Aannemer : Hoogmartens Wegenbouw nv uit België
- Als referentie
- Bestrijking : verwachte levensduur 6 jaar

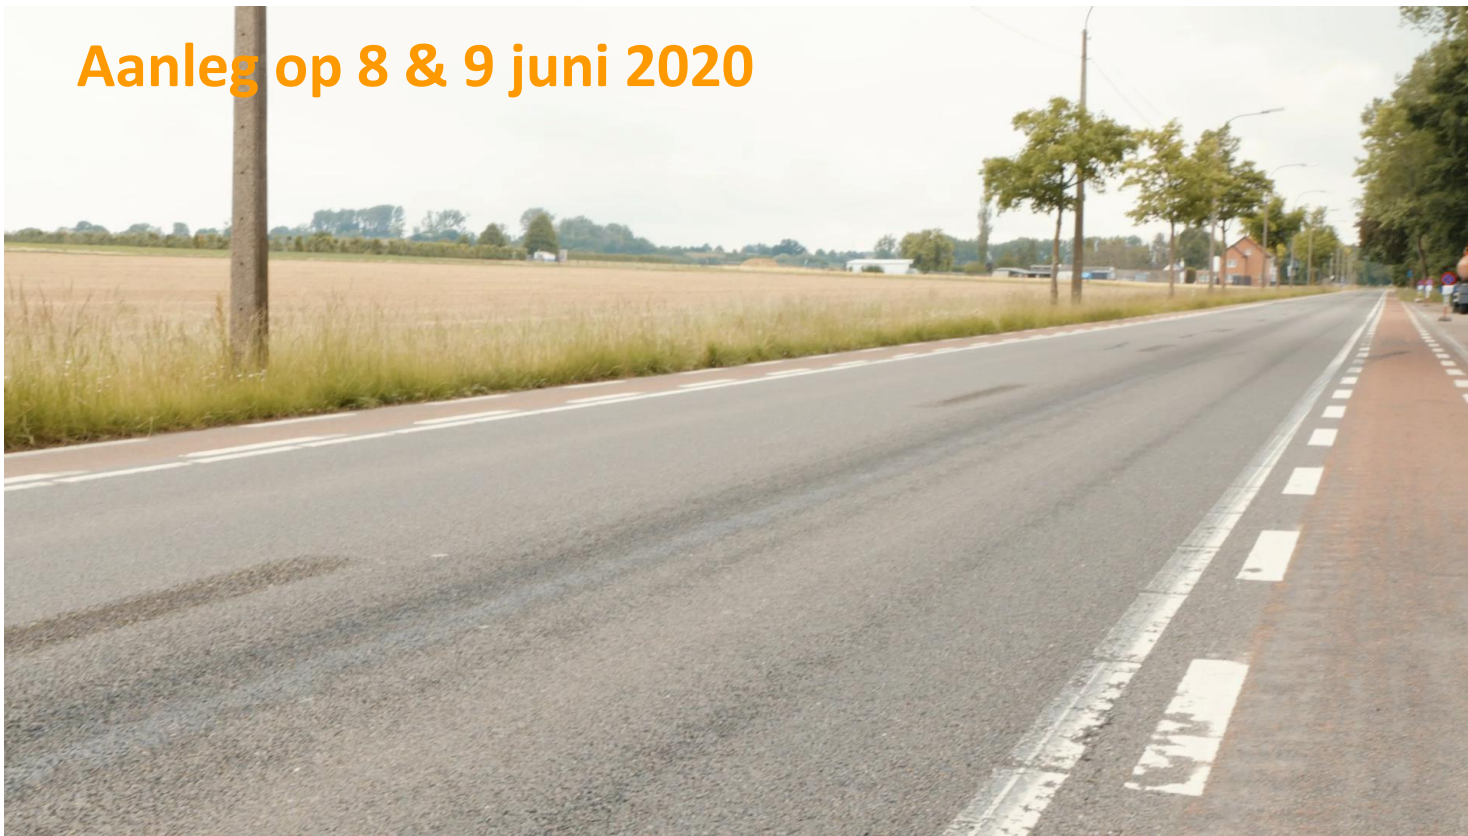
# Aanleg op 8 & 9 juni 2020

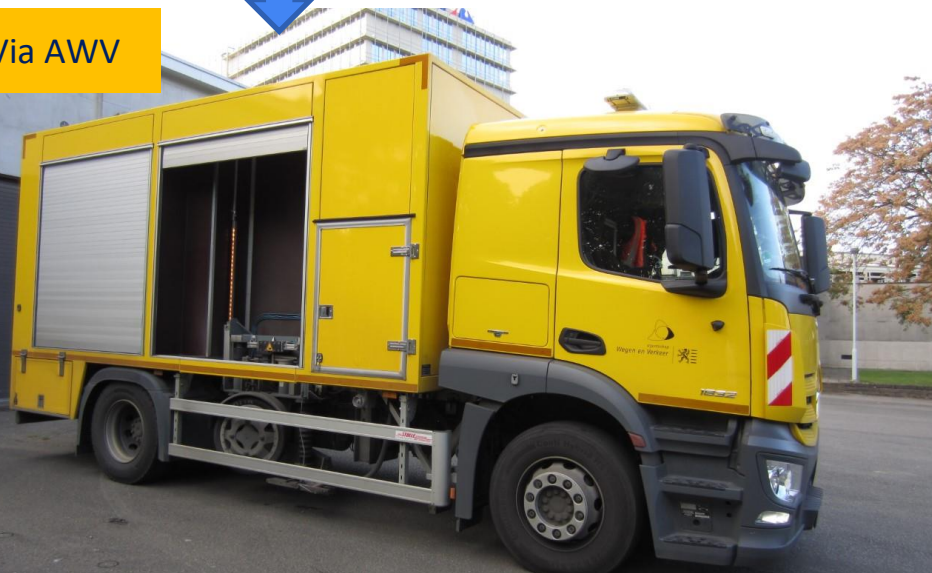
SKM

- Mean Profile Depth (MPD)

Via AWW

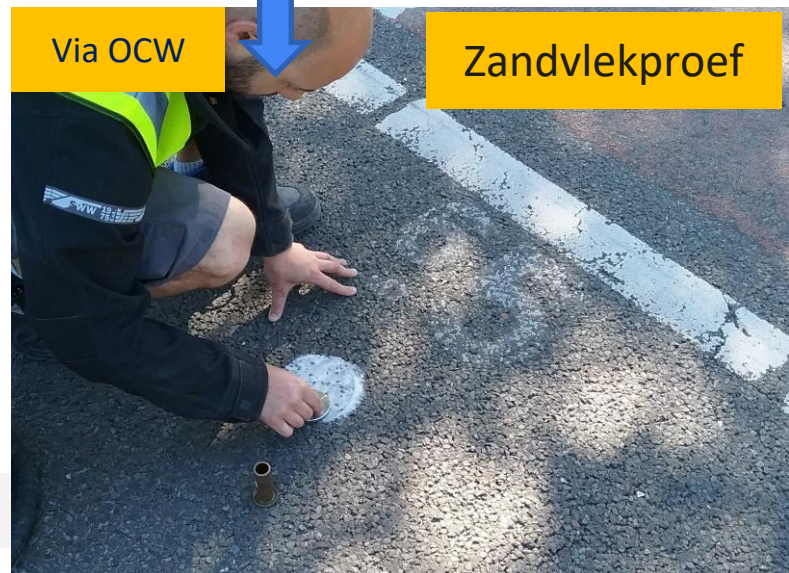
Zandvlekproef

Laserprofilometer (LPM)

- Mean Profile Depth (MPD)
- Mean Texture Depth (MTD)

Via OCW

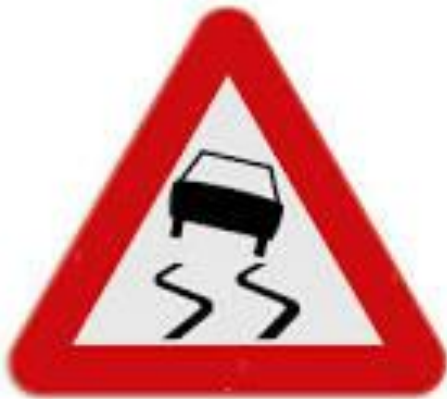
## Inspectie en metingen : Stroefheid

- Nagaan of er geen effect is op de Veiligheid, “vettig laagje”?
- Meting via SKM (2 x per jaar = voor- en najaar)

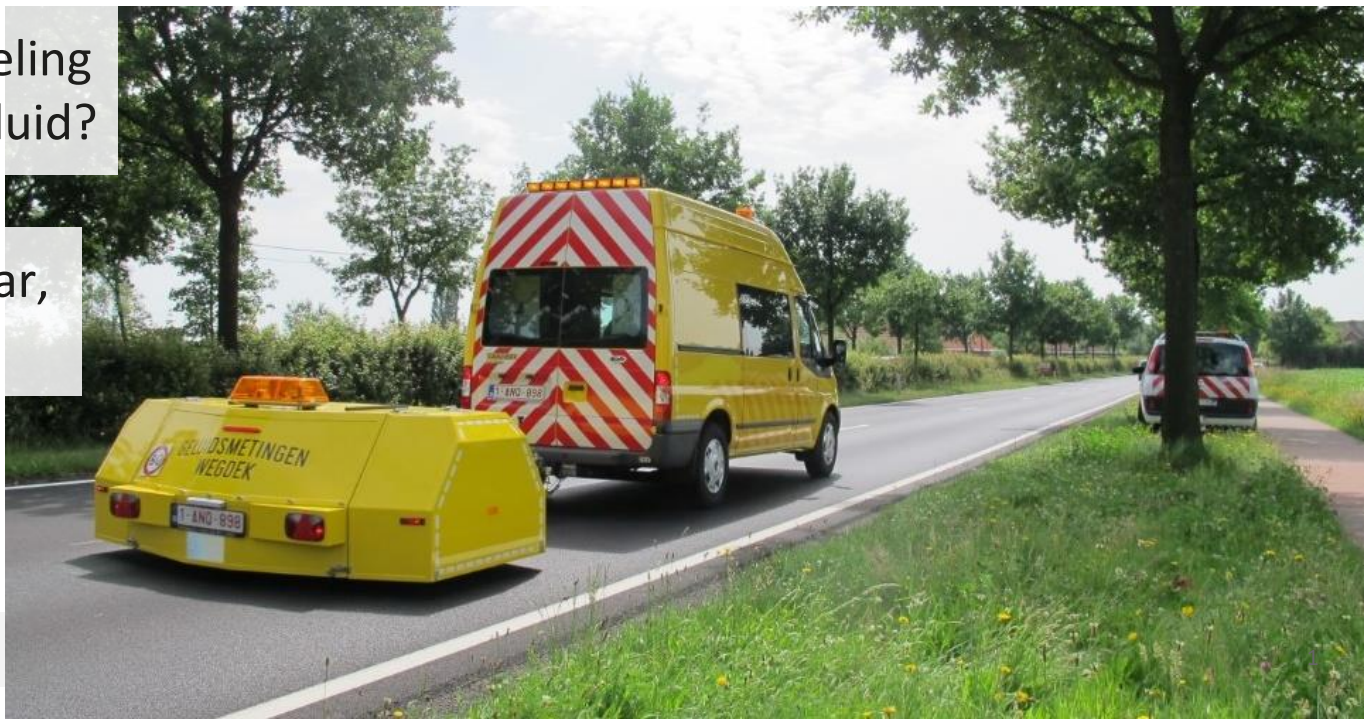
## Inspectie en metingen : Rolgeluid

- Heeft LVO behandeling effect op het rolgeluid?
- Via CPX (1 x per jaar, AWW)

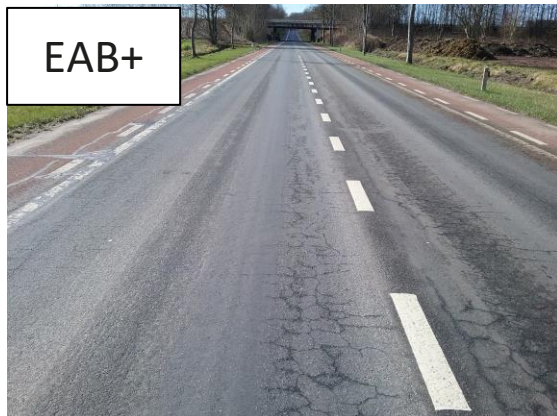
EAB+

Reflectie van onderliggende  
Vermoeiingsscheuren

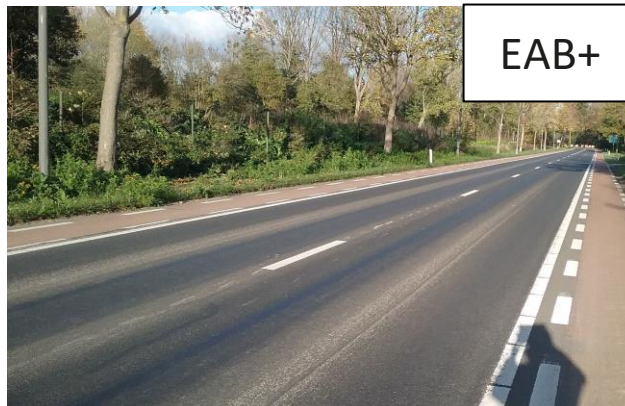
EAB+

Zweten in de wielsporen  
Vooral linker wielspoor

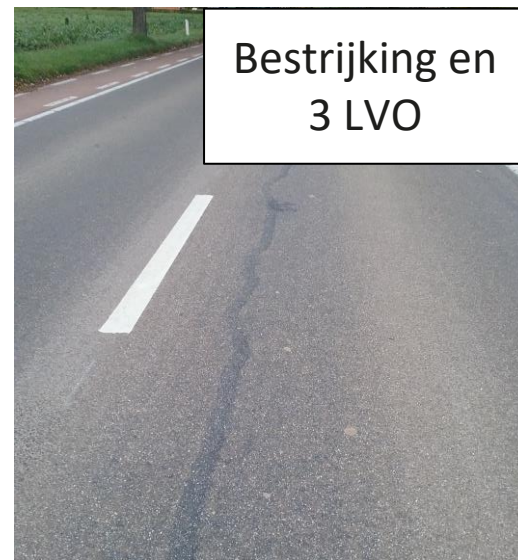
Bestrijking en  
3 LVO

Reflecties van herstelde  
vermoeiingsscheuren

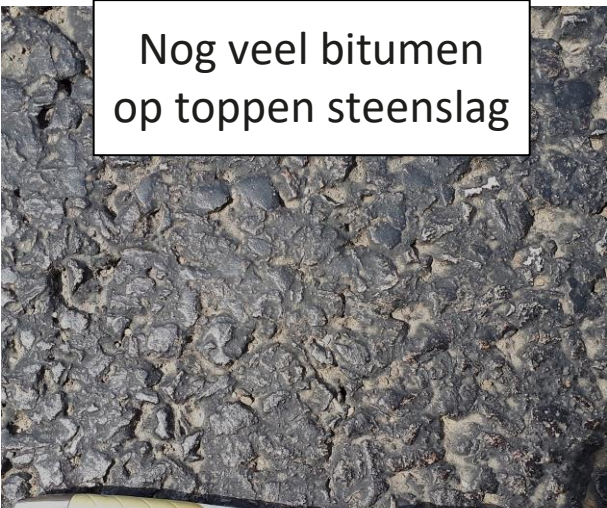
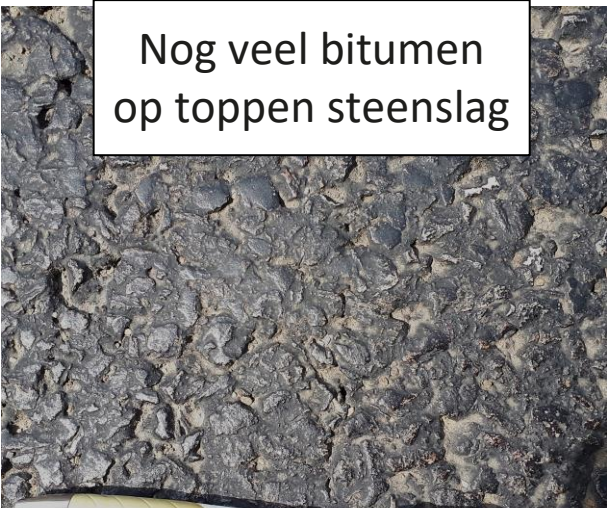
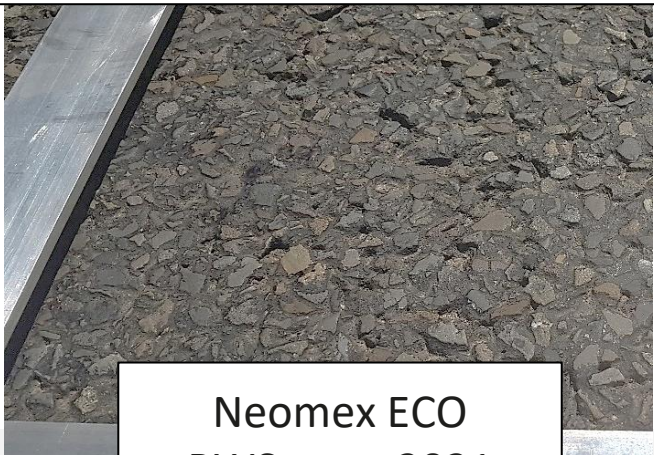
### 4.3 Visuele Inspectie Neomex ECO SE

Visueel meer product zichtbaar  
Harder bitumen => slijt minder snel

Nog veel bitumen  
op toppen steenslag

Bovenzijde stenen :  
bitumen is weggesleten

Product nog zichtbaar  
aanwezig tussen de stenen

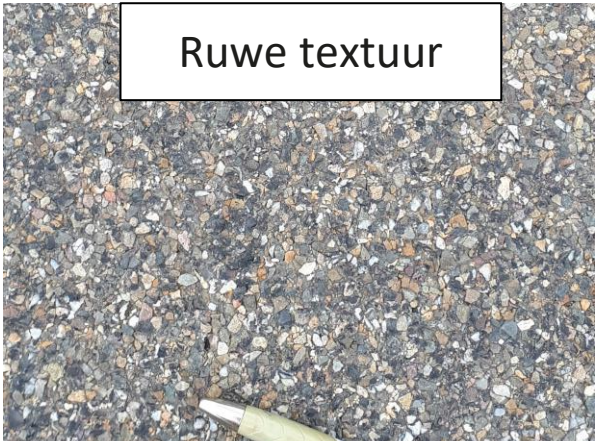
Bestrijking  
RWS, 1 maand na Aanleg

Ruwe textuur

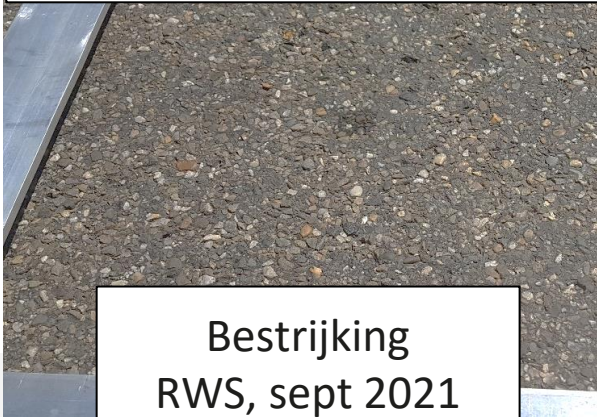
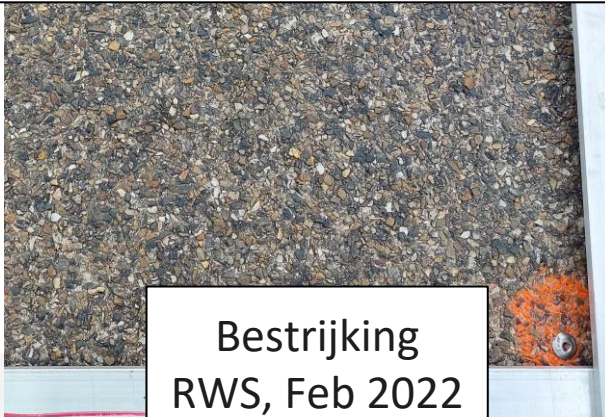
### 4.5 Visuele Inspectie: Bestrijking EB 2/4

Goed gevormde steenmozaïek  
Bestrijking is dichtgereden in wielsporen

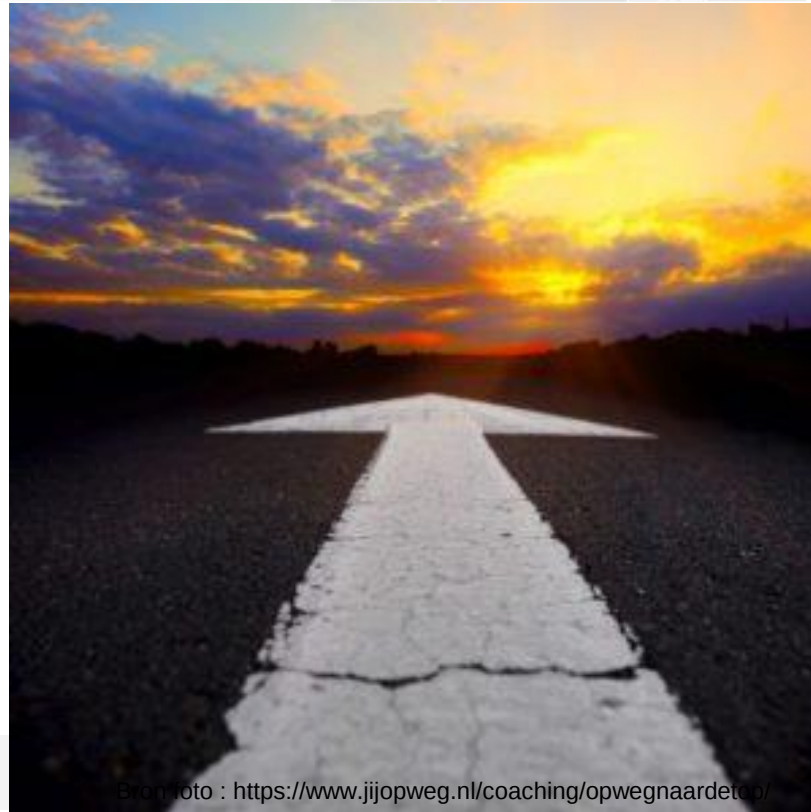
### Evolutie Referentie SMA-C : Textuur & Schade

**Levensduur verlenging van SMA-C :  
Nog te vroeg om besluiten te nemen,  
verder opvolgen (tot 2026)**
