Belgisch **Wegen**congres
Congrès belge de la **Route**

LEUVEN • 4-7.04.2022

Caractérisation acoustique des joints de dilatation d'ouvrages d'art

3. Exemple : *Viaduc de Lavoir*

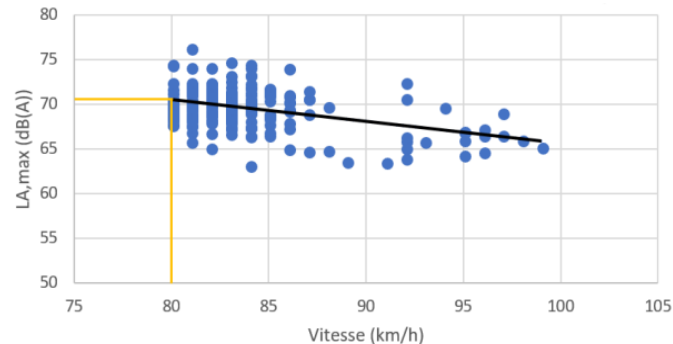
- Conditions météorologiques : idem partie supérieure
- Echantillons représentatifs
→ Minimum 30 PL à 80km/h ;

$$L_{A,max,joint\ inf, 80km/h} - L_{A,max,revêtement, 80km/h} < -10dB(A)$$

$$L_{rev/Joint} = L_{moy} + 22,5 * \log (v_{rep} / v_{moy})$$

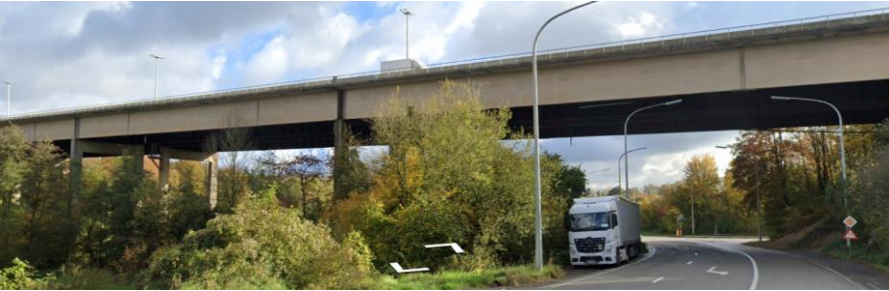
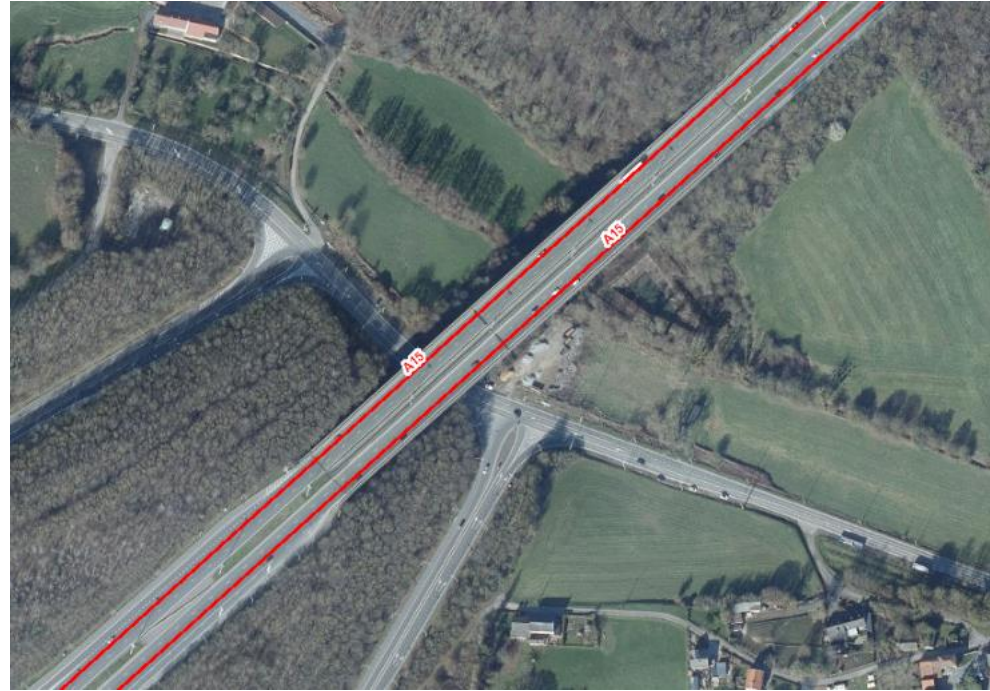
3.1. Situation

- Autoroute A003 (2x3 bandes)
- Pont à poutres multiples
- Matériaux mixtes
- 2 tabliers indépendants
- L : 300m

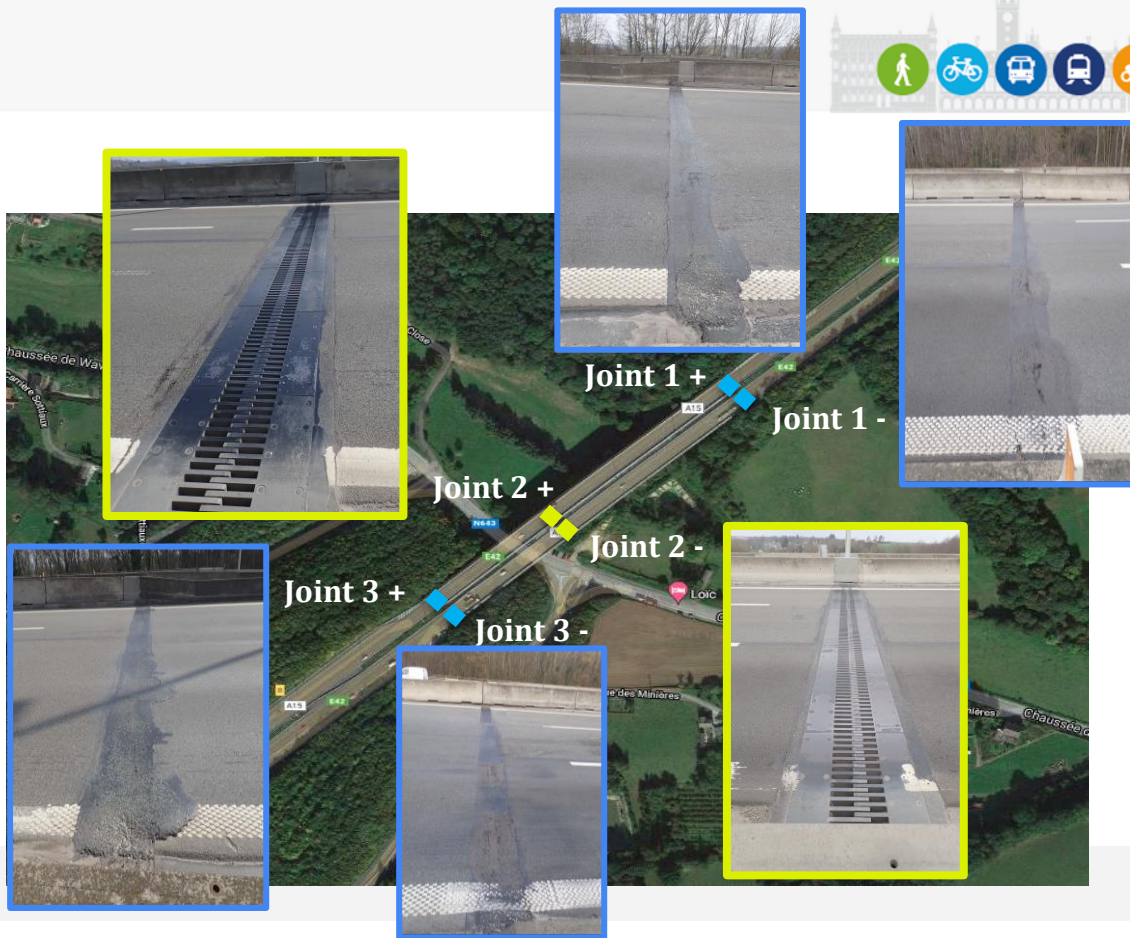
3.2. Configuration

Jointes amont et aval

- Bitumineux

Joint central

- À peignes
