Belgisch **Wegen**congres  
Congrès belge de la **Route**

LEUVEN • 4-7.04.2022

## Akoestische karakterisering brugdekvoegen

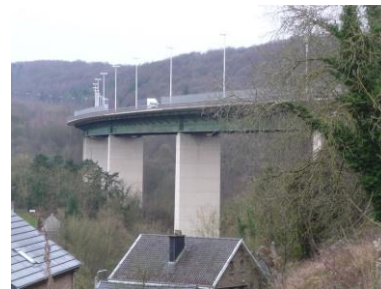
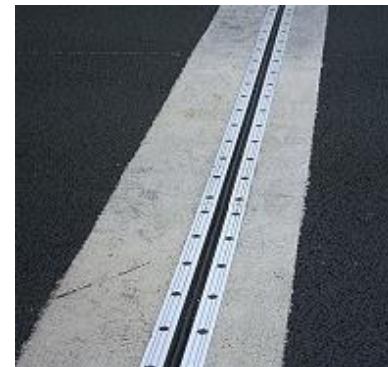
Een oud probleem ...

- Veel klachten (Blanc Ry, Remouchamps, ...)
- Veel gevallen
- Talrijke aanwijzingen
- Nieuwe brugvoegen
  - Rekening houden met lawaai ?
  - Hoe ?
  - Toezicht houden (inspectie ...?)

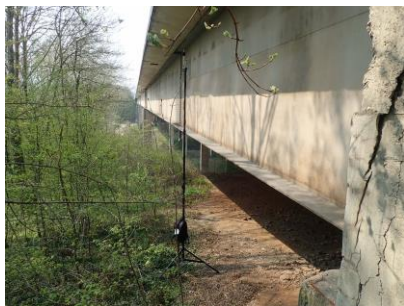
## 2.2. Onder kunstwerk

A-gewogen geluidsniveau  $L_{A,max}$

- Ter hoogte van de voegovergang
- Ter hoogte van de wegverharding

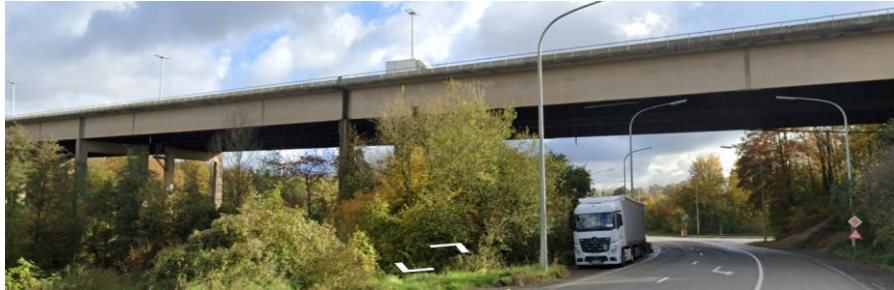
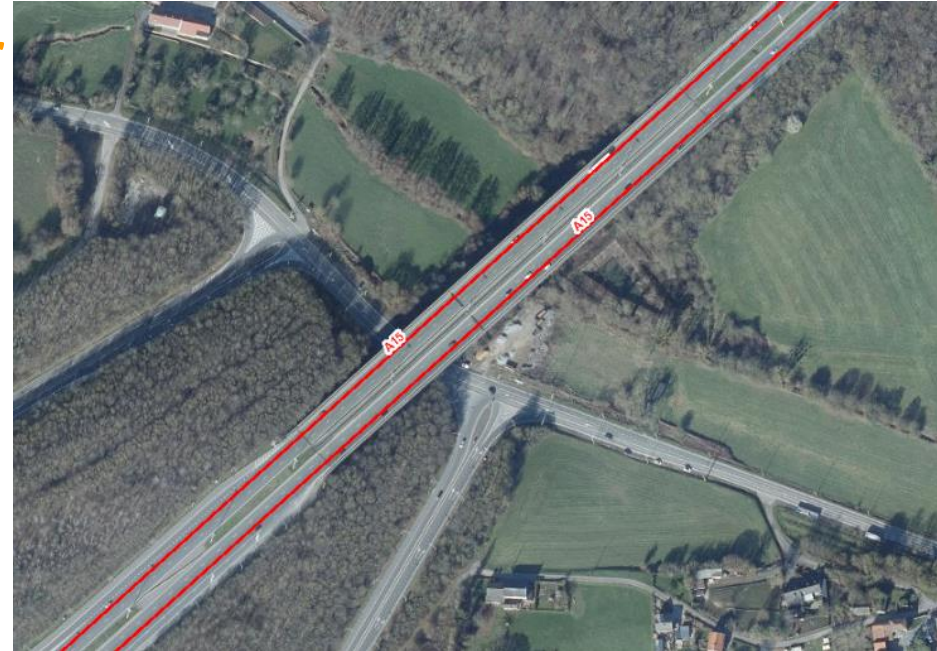
### 3.1. Situatie

- Autosnelweg A003 (2x3 rijstroken)
- Brug met meerdere liggers
- Gemengd materiaal
- 2 onafhankelijke brugdelen
- L : 300m

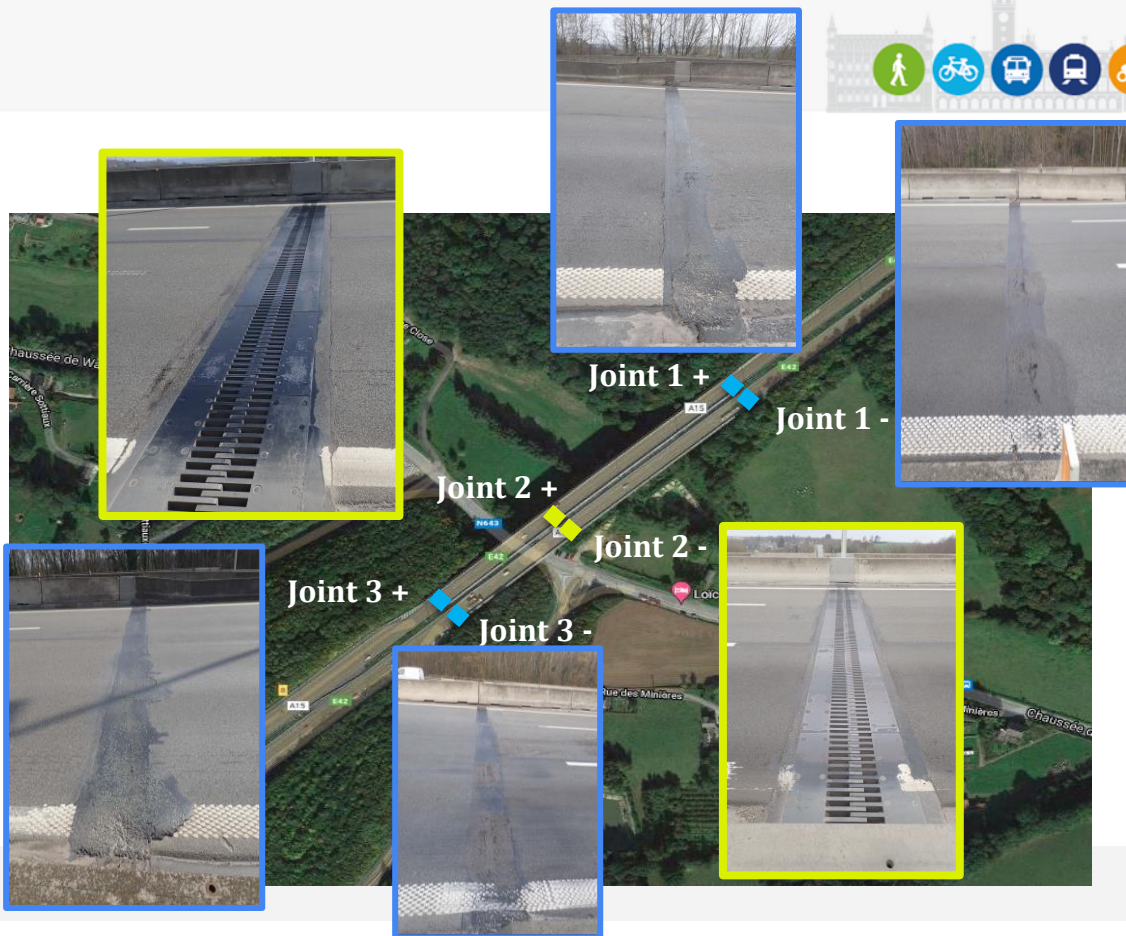
## 3.2. Opbouw

Eerste en laatste voegen

- **Bitumineuze voegen**

Middenste voegen

- **Vingervoegen**
