Belgisch **Wegen**congres
Congrès belge de la **Route**

LEUVEN • 4-7.04.2022

Cartographie de la qualité acoustique du réseau routier wallon

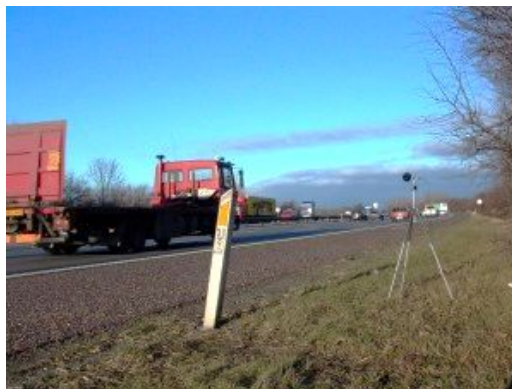
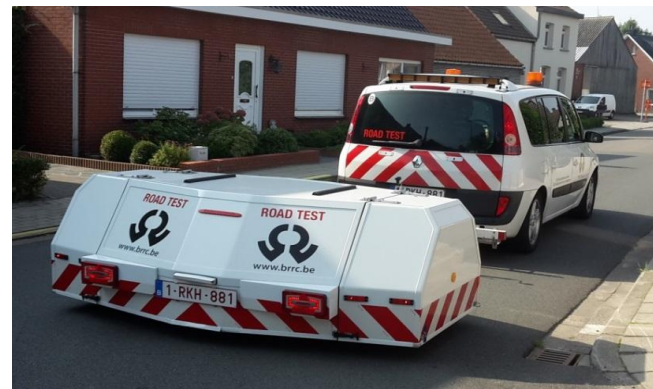
- Statistical Pass-by
- CPX Method

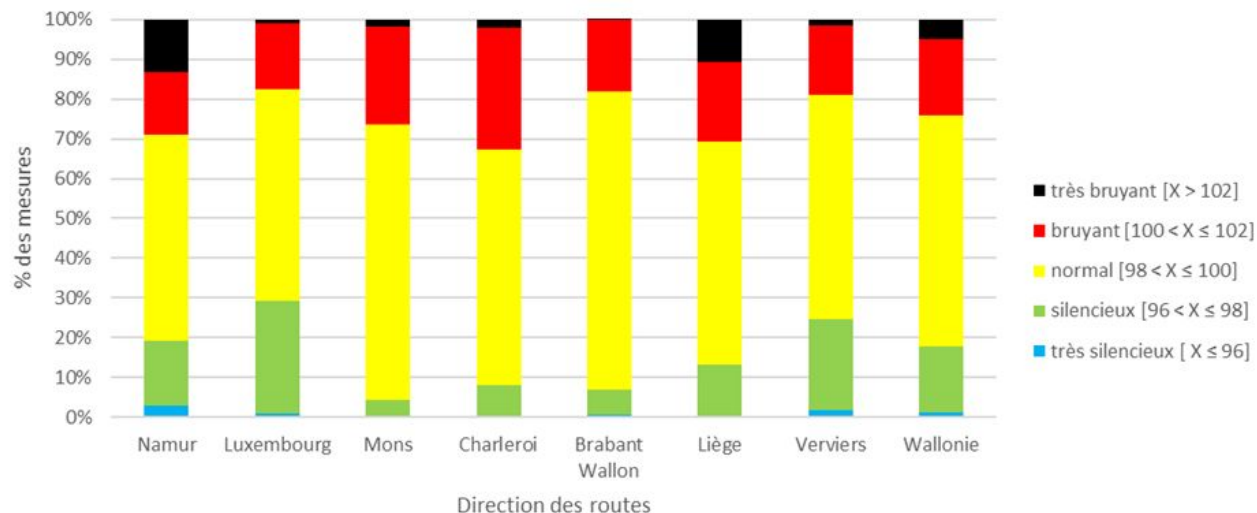
Niveau de bruit méthode CPX pneu P1 80 km/h
% de mesures par classe

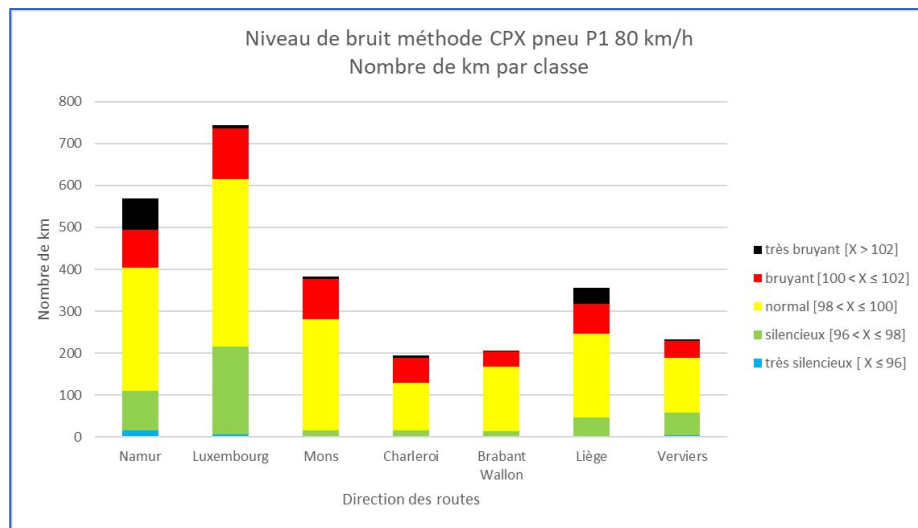
5.2. Comparaison CPX2 et CPX1 P1 80 km/h

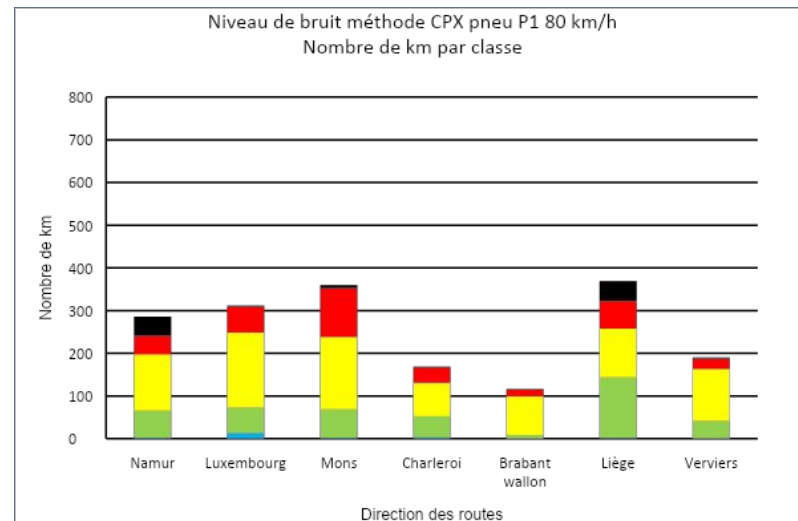
E. Comparaison première campagne de mesures 2018-2019 CPX1 et deuxième campagne de mesures 2020-2021 CPX2 - Résultats CPX pneu P1 à 80 km/h direction positive

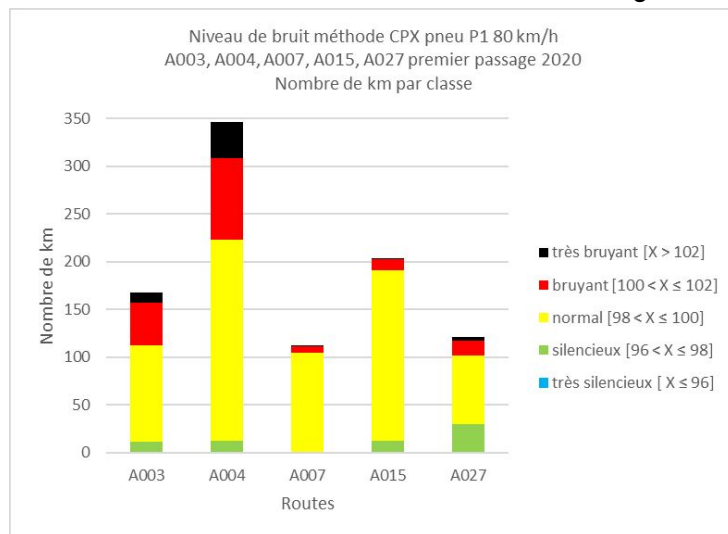
Passage 2020

5.3. Effet des conditions hivernales
