## Leonardtunnel betonschade, -diagnose en herstel

Vlaamse Overheid  
Dep. Mobiliteit en Openbare Werken  
Expertise Beton en Staal

# Leonardtunnel

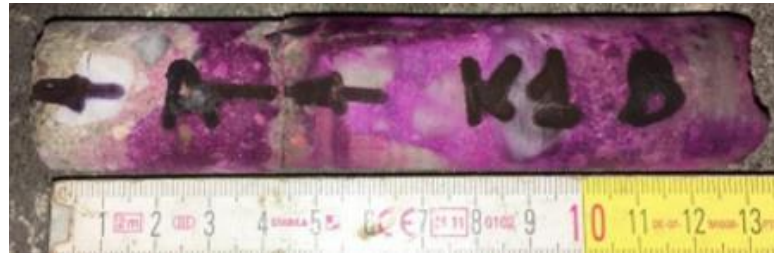
## Bijzondere B-inspectie (EBS – oktober 2018)

- Visueel + kernboringen
- Vaststelling:
  - Verhoogde chloridegehaltes, waarschijnlijk niet ingemengd in het beton
  - Carbonatatiedieptes van 30 mm of meer

- Advies: Betonherstel

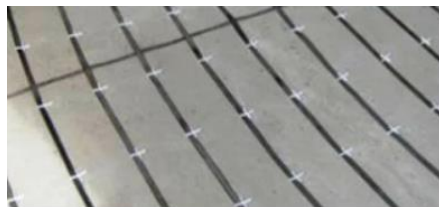
### 3. Volvlakkige kathodische bescherming met opgedrukte stroom

- Geactiveerd titanium gaas
- Geleidende coating
- Geactiveerde titanium inbooranodes
- Geactiveerd titanium strips

Volvlakkige kathodische bescherming  
met opgedrukte stroom
