# Belgisch **Wegen**congres Congrès belge de la **Route**

## Navette autonome & sécurité routière : l'expérience NAVAJO à Louvain-la-Neuve

# Le projet NAVAJO

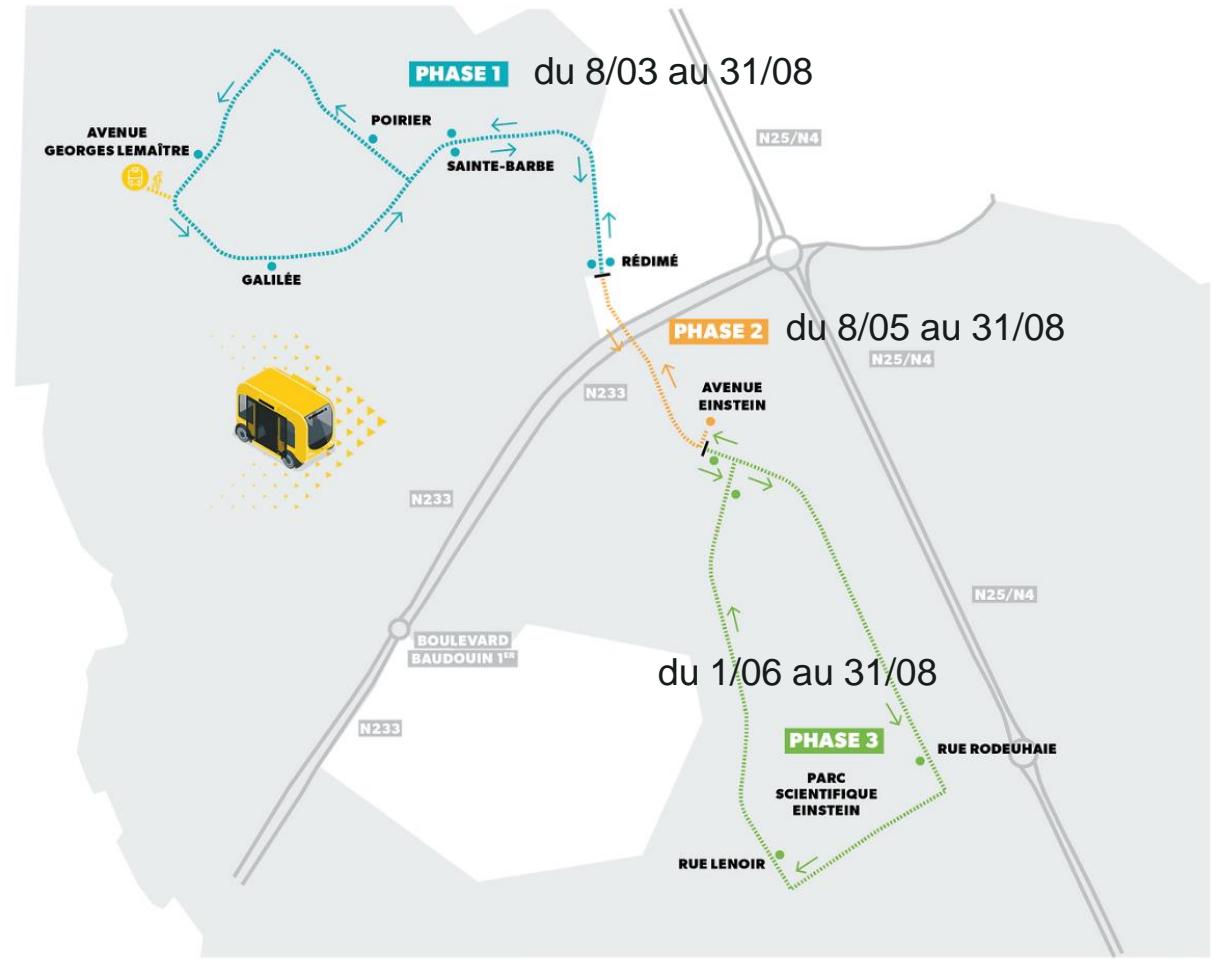
## Itinéraire & phasage

**La navette Autonom-e était exploitée sur une liaison entre la gare SNCB de Louvain-la-Neuve (arrêt Porte Lemaître devant l'Antenne de Louvain-la-Neuve - Forum) et le parc scientifique Einstein.**

- Son itinéraire jusqu'au parc scientifique Einstein a été déployé en trois phases entre février 2021 et juin 2021 (mais opéré jusque fin août 2021).
- La navette circulait du lundi au vendredi entre 7h30 et 19h30 et le samedi entre 10h30 et 18h30.
- Le trajet était gratuit notamment car la législation belge ne permet pas de faire payer les usagers d'un service opéré avec des véhicules de type prototype.
- L'itinéraire était assuré par une seule navette EZ10 GEN3 de la société EasyMile.

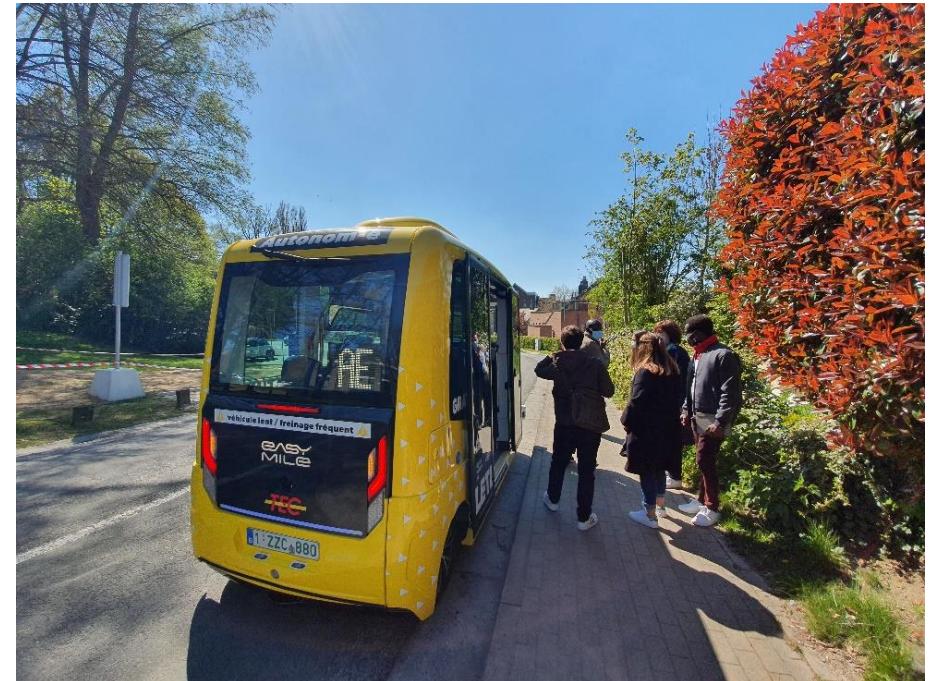
# Véhicule : quelques chiffres

Le système de gestion des véhicules d'Easymile permet de monitorer une série de paramètres de la navette et d'analyser la manière dont la navette s'est comportée. Les données opérationnelles sont strictement confidentielles mais certaines informations peuvent néanmoins être communiquées :

- Modèle : EZ10-GEN3, propriété de USH (« intégrateur »)
- La vitesse commerciale moyenne : +/- 8,5 km/h
- La vitesse maximale : +/- 16km/h
- Le taux d'utilisation en mode automatisé : supérieur à 95%  
(fournisseurs : challengés sur niveau d'automatisation dans les carrefours)
- Consommation électrique journalière : 14kWh (batterie de 38kWh)
- Distance moyenne parcourue par mois : +/- 1.000 km
- Nombre d'heures d'exploitation par mois : +/- 250h
- Nombre de kilomètres / jour d'exploitation : jusqu'à 52 km
- Nombre d'heures de service / jour : 12 heures (6h en circulation)

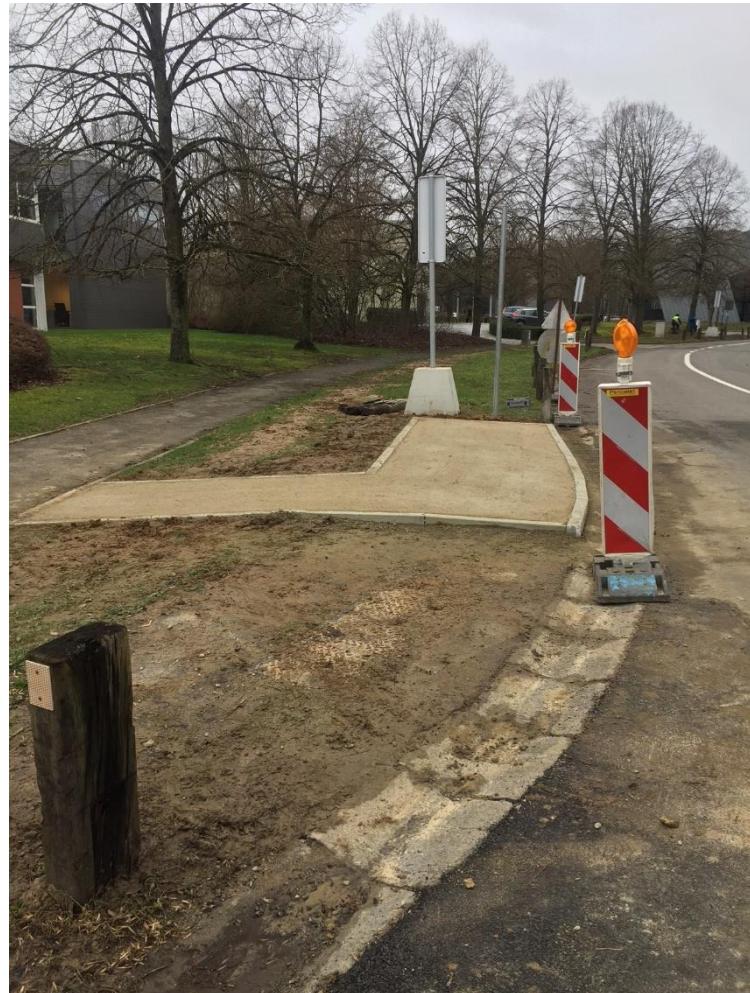
# Autonom-e : infrastructures

Cette section est caractérisée par une voie à sens unique, d'une voie cyclable proche de la trajectoire du VA ainsi que d'arbres surplombant la route. Afin d'assurer une qualité de localisation optimale, EasyMile recommande de couper si nécessaire les branches qui surplombent la route empruntée par le VA.

Enlever les feuilles du chemin et éviter d'opérer pendant les jours de vents forts combinés aux feuilles sur place.

Enfin, la route n'est pas en bon état ce qui pourrait impacter la qualité du service. Afin d'augmenter les performances du service, il est conseillé de réparer la route si nécessaire.

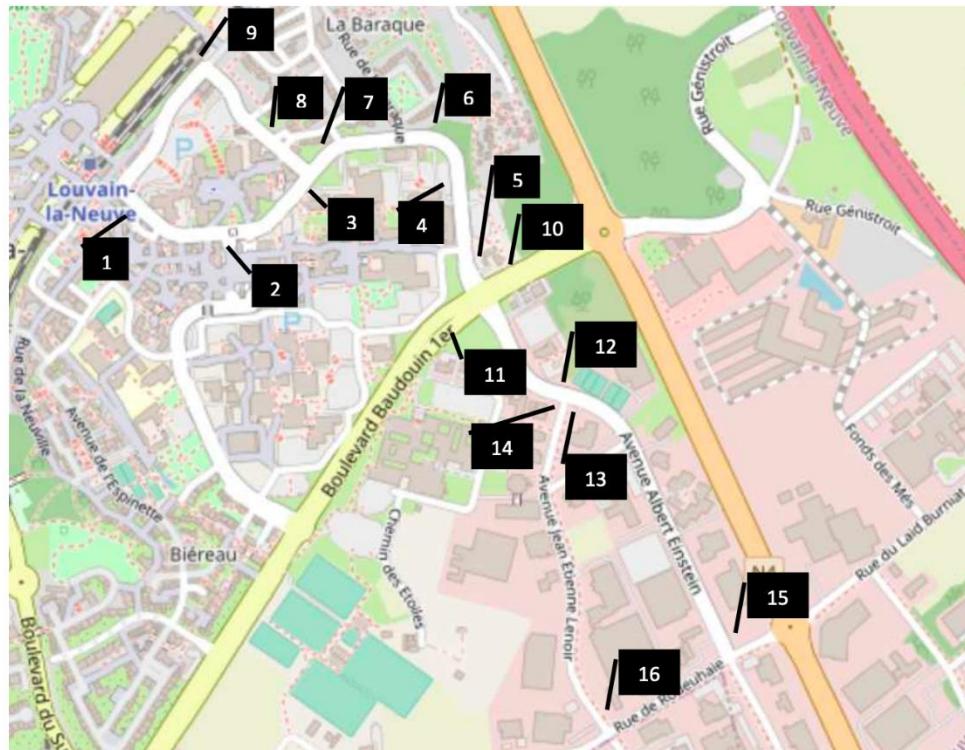
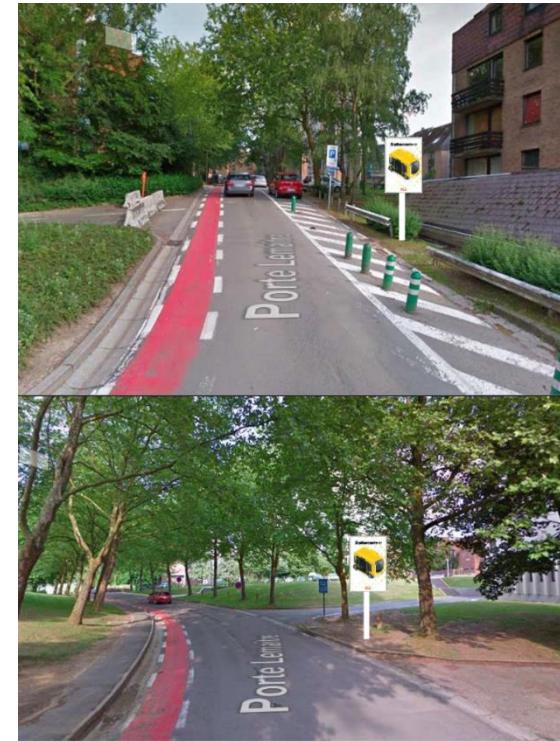
# Autonom-e : signalétique

## Ottignies Louvain-la-Neuve - Projet NAVAJO - pose de signalisations

### 1- Signalisation de localisation → localisation

La pose des poteaux et panneaux doit respecter les règles d'usages, il y a lieu de prendre toutes les dispositions nécessaires afin d'éviter les dégradations aux installations sous-terraines éventuellement présentes. Les poteaux sont situés à minimum 0.6cm du bord de l'élément linéaire présent, la hauteur libre laissée entre le niveau de l'accotement et le panneau est de 2.1m. Cette signalisation ne peut en aucun cas être installée sur un accotement de type trottoir ou entraver le cheminement des piétons

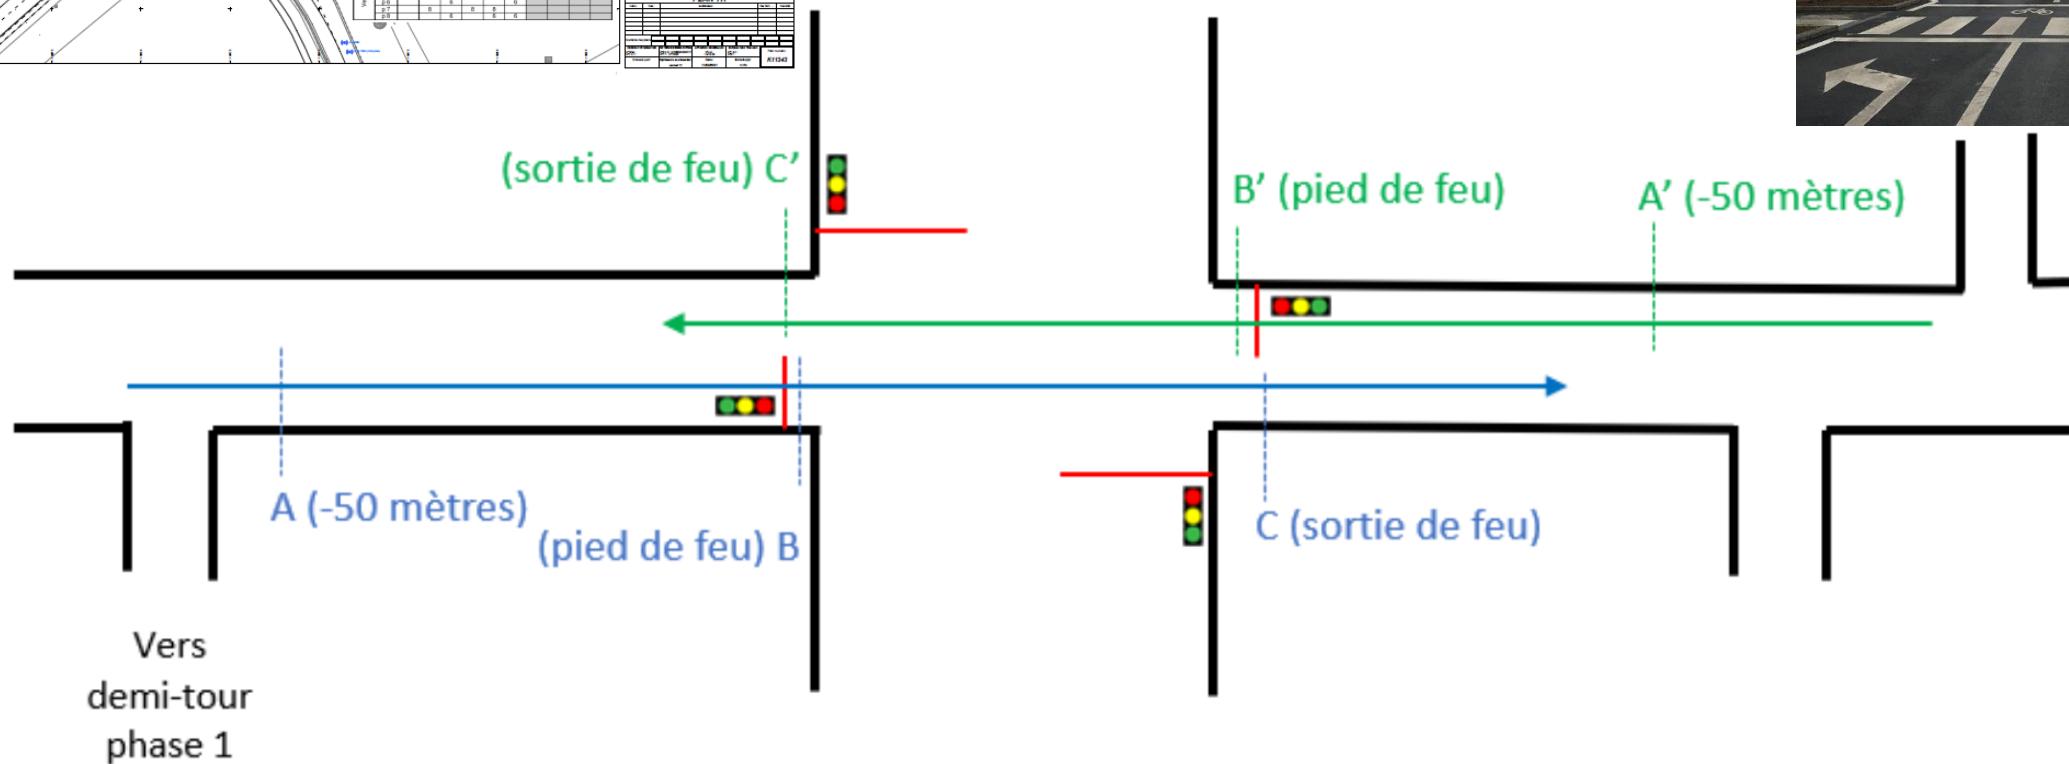
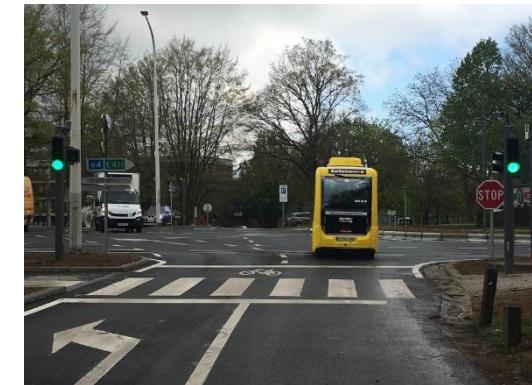
# Carrefour à feux

Détection : via GPS

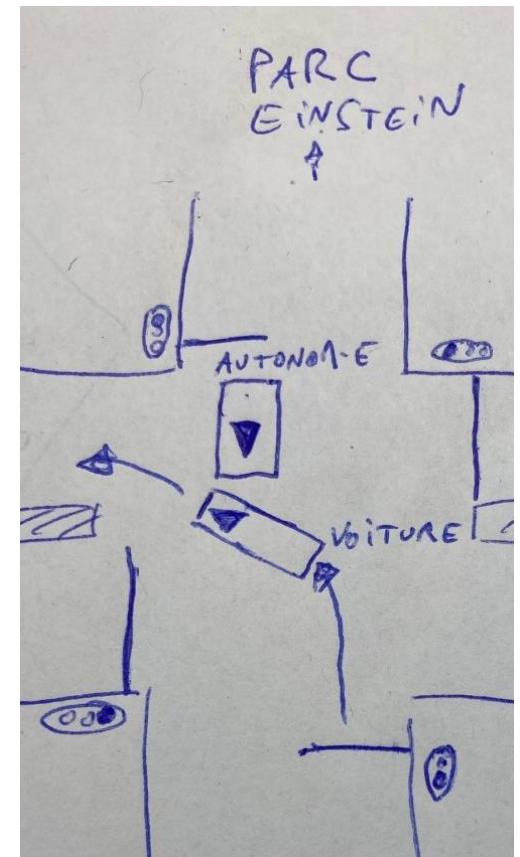
# Autonom-e: analyse de l'accident

**Le samedi 15 mai, la navette autonome a eu un accrochage avec une voiture au milieu du carrefour à feu. Voici l'analyse des données de cet accident, par le constructeur EasyMile.**

- La navette attendait avant la ligne de feu
- Lorsque le feu est passé au vert, la navette a démarré comme attendu : le mouvement est initié 1 seconde après que le feu vert ait été détecté et l'accélération est constante pour atteindre 4 m/s en 8 secondes;

- Un obstacle est détecté (voiture venant du côté avant de la navette) et entre dans la zone de ralentissement (+ 7,2 mètres de la navette), amenant la navette à ralentir, comme attendu

- La voiture croise le chemin prévu de la navette et est détecté dans la zone de sécurité. Un arrêt d'urgence est déclenché en raison de la détection de l'obstacle (6 mètres de la navette). La vitesse de la navette au moment de ce déclenchement est de 4,08 m/s et la navette freine comme attendu

- La voiture continue à tourner vers l'avant de la navette, amenant à une collision environ 0,5 seconde après que le déclenchement de l'arrêt d'urgence. La vitesse de la navette au moment de l'impact est estimée à 2,3 m/s

- La navette s'arrête +- 1,3 secondes après l'impact avec la voiture

Il n'y a aucune preuve ni suspicion d'un dysfonctionnement de la navette. Les assureurs eux-mêmes ont conclu à la pleine responsabilité de la partie adverse (non-respect des priorités).
