Belgisch **Wegen**congres
Congrès belge de la **Route**

Performances des revêtements semi-durs – résultats du projet NoMaVert

Projet NoMaVert – new materials for sustainable ‘green’ road structures

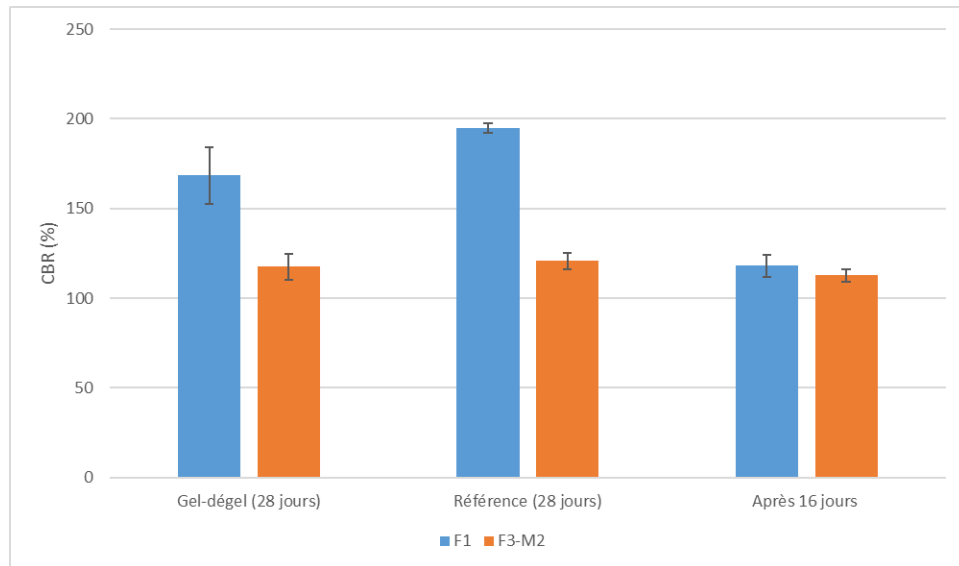
Cycles gel-dégel

- CBR restent élevés après les cycles gel/dégel
- La prise se poursuit durant les cycles gel/dégel (significatif pour le matériau F₁)
- Les matériaux testés ont une bonne résistance au gel

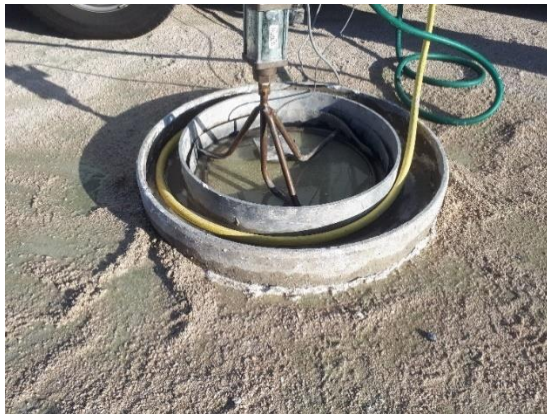
Essai in situ : mesures de perméabilité sur chantiers existants

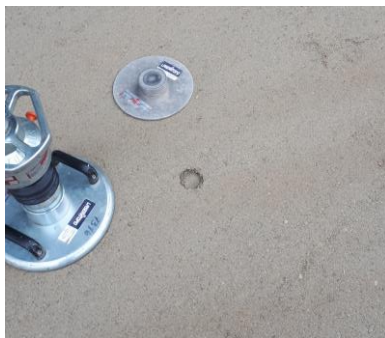
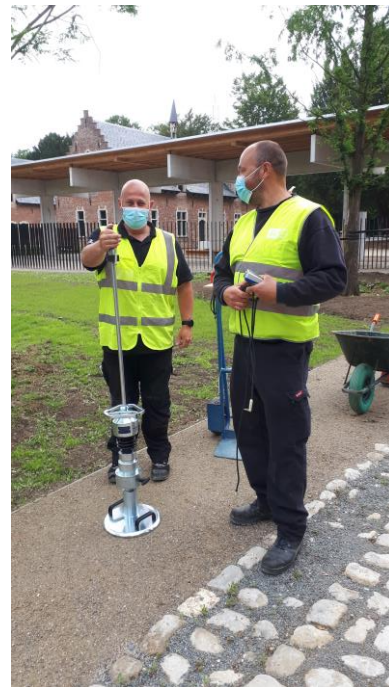
CBR in situ / Plaque dynamique allemande

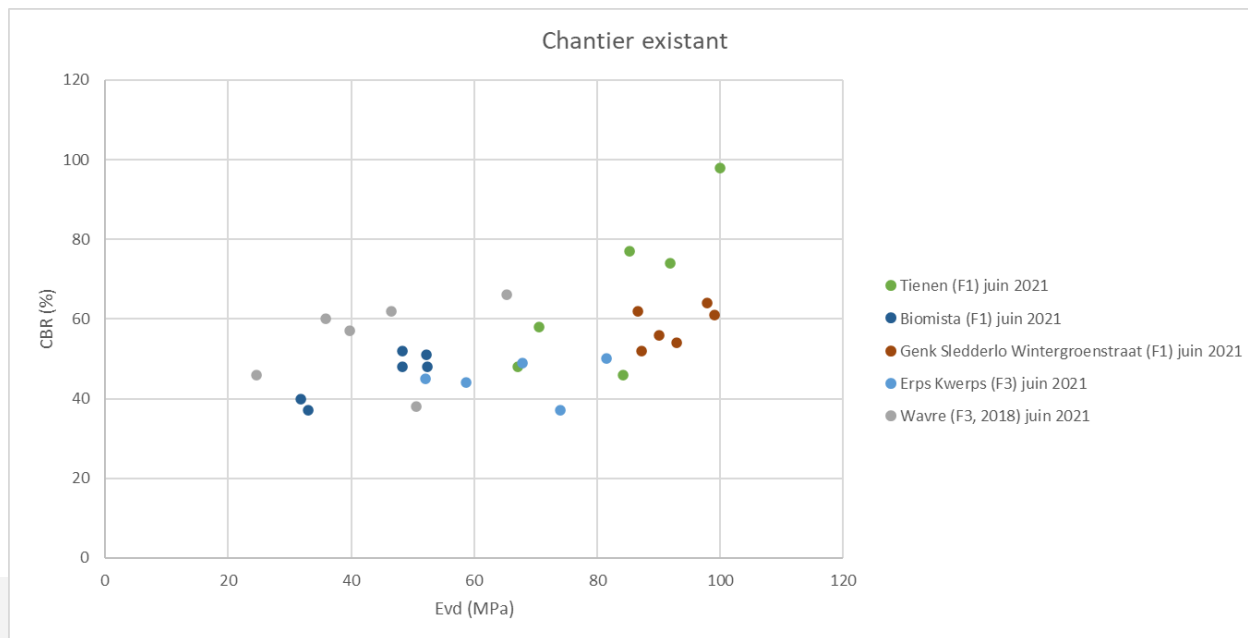
Indices CBR in situ / Evd sur des chantiers existants

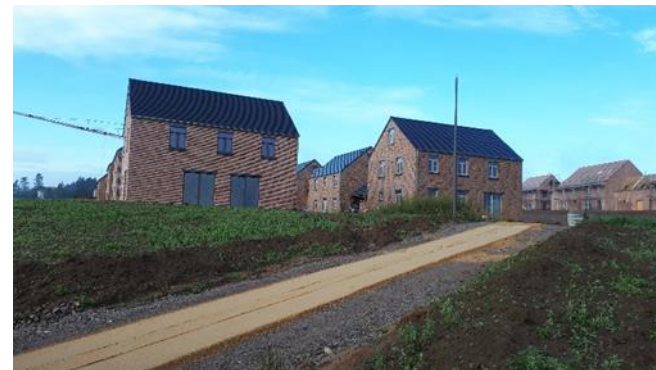
Chantier de Wavre (F_3 - M_2)

- 20 cm de recyclés mixtes 20/56 mm
- 4 cm de recyclés mixtes 4/20 mm
- Couche de lave +/- 1 cm après compactage
- Revêtement semi-dur de 5 cm après compactage

- densité sèche OPN = 2,0339 g/cm³
- CBR = 75 %
- teneur en eau = 8,32 %

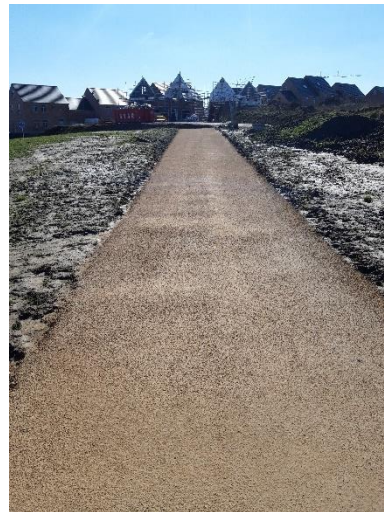
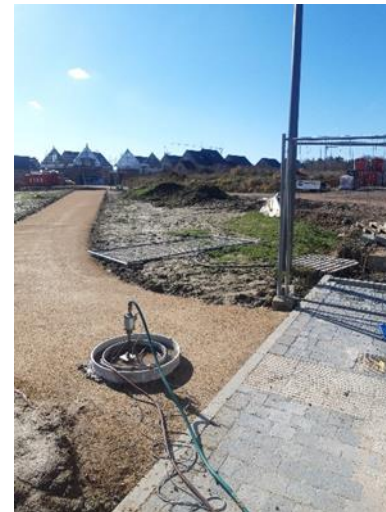
Chantier de Wavre – mesure de perméabilité

- 3 mesures avec l'essai double anneau (2 sur partie 2020 ; 1 sur la partie de 2018)
- Perméabilité trop faible pour être mesurée par cet essai

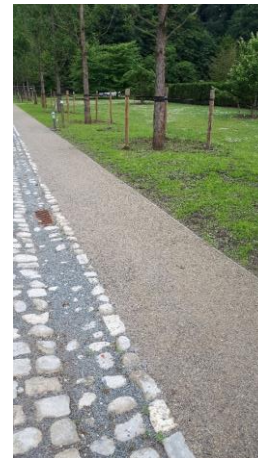
Chantier de Meise (F_1)

- Fondation en empierrement
- Revêtement semi-dur de 6 cm après compactage
- Compactage plaque vibrante + compacteur à rouleau

- densité sèche OPN = $1,9392 \text{ g/cm}^3$
- CBR = 111 %
- teneur en eau = 9,49 %

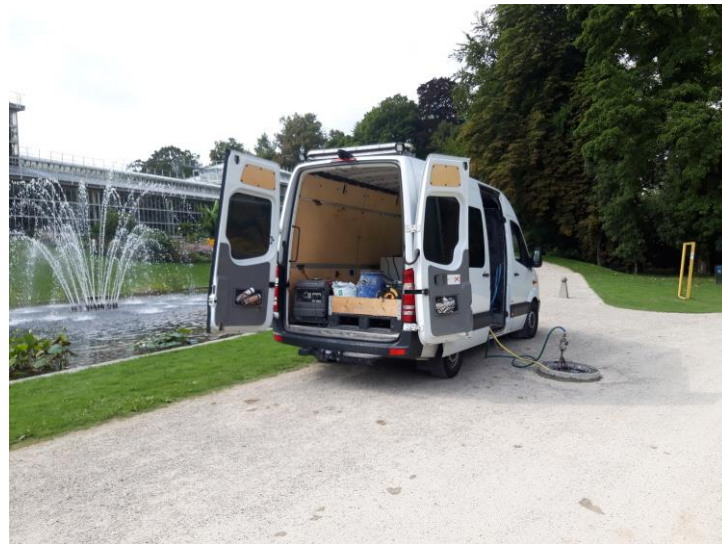
Chantier de Meise – mesure de perméabilité

- 4 mesures avec l'essai double anneau en septembre 2021 (2 mesures sur une partie mise en œuvre quelques années plus tôt ; 2 mesures sur la partie mise en œuvre en juin 2021)
- Perméabilité trop faible pour être mesurée par cet essai sauf 1 valeur $9,22 \times 10^{-5} \text{ m/s}$ sur l'ancien revêtement
